**R C O**RELAZIONE TECNICO  
ILLUSTRATIVA  
CONSOLIDAMENTO  
CIMINIERAREGIONE PIEMONTE  
CITTA' METROPOLITANA DI TORINO  
COMUNE DI IVREA

**AREA EX VARZI - AMBITO DI TRASFORMAZIONE ATS2  
VIA DEI MULINI**

**DATA:** Marzo 2018

### RELAZIONE TECNICA INTERVENTO DI RINFORZO TORRE AREA EX VARZI

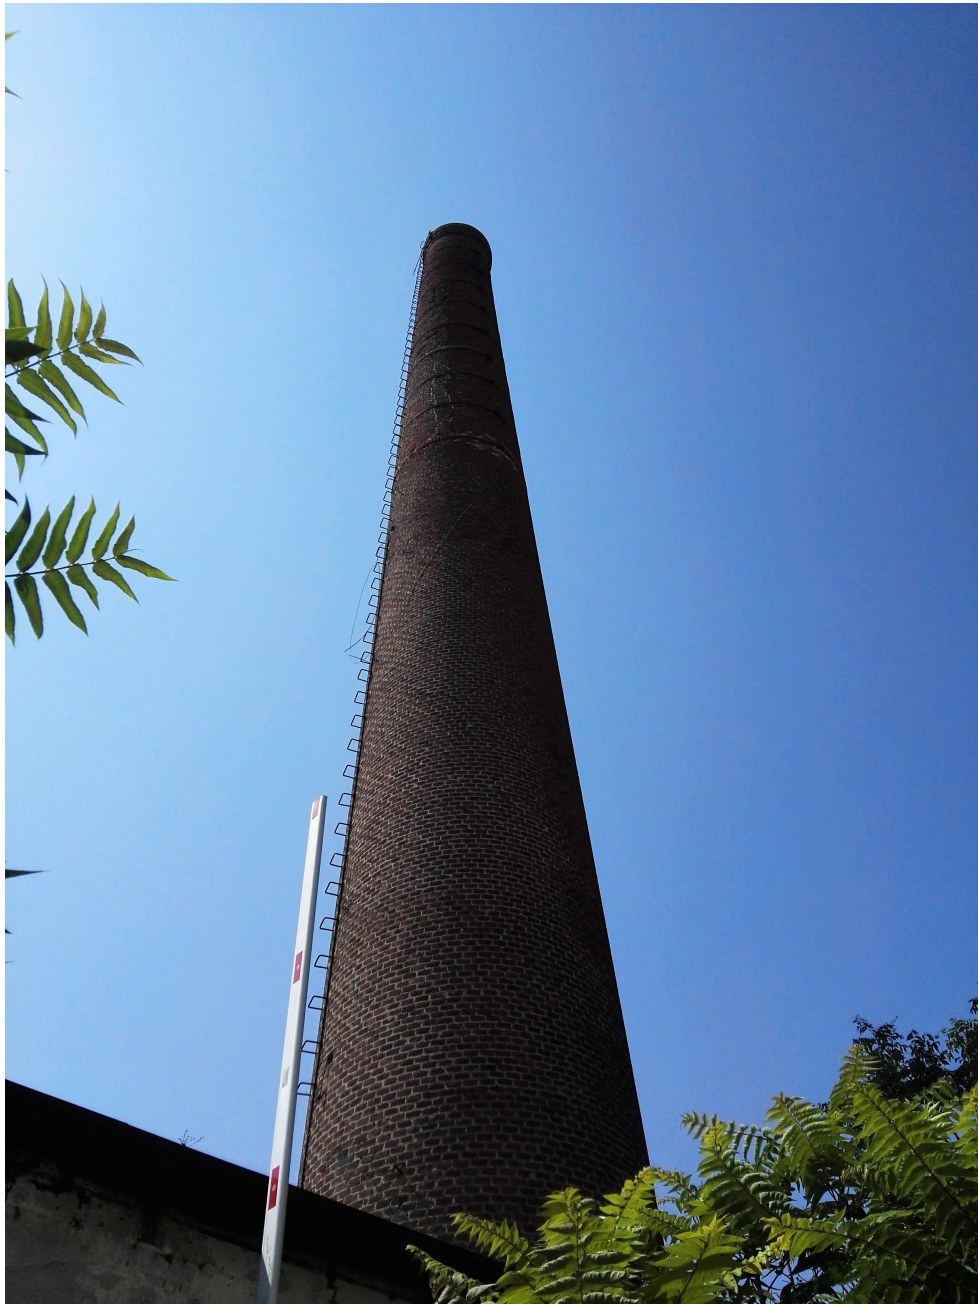
VISTA CIMINIERA LATO N-E

Da un'analisi completa dell'opera sono emersi quadri fessurativi solo sul paramento esterno verso nord-est da un'altezza superiore ai 2/3 dell'altezza globale.

In particolare da 13 m dalla cima si rileva una lesione verticale sul paramento esterno che si estende fino a 3,5 metri dalla cima. Parallela a questa lesione a circa cm. 65-70 è presente un'altra lesione verticale meno estesa.

La parte sommitale dell'opera è debolmente deformata in asse, con pendenza degli ultimi metri verso nord ovest.

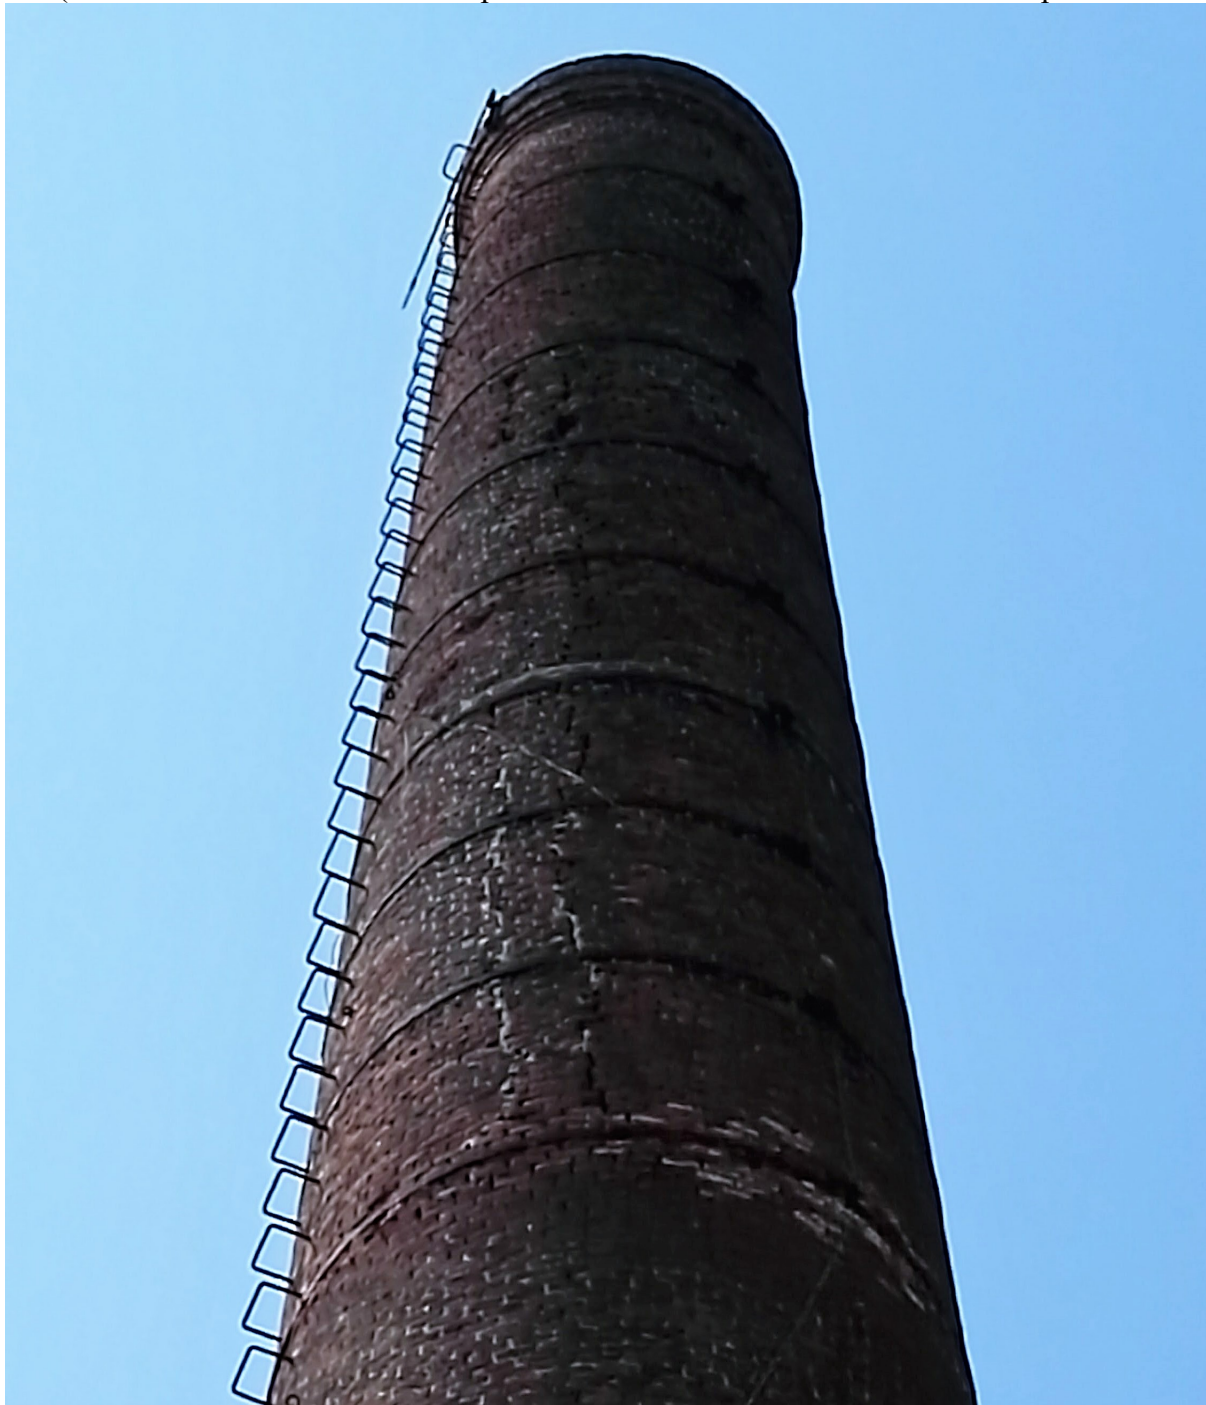
### PARTICOLARE LESIONI CIMINIERA LATO N-E

La tipologia delle lesioni è piuttosto caratteristica per le torri realizzate in muratura. Infatti a seguito del raggiungimento di temperature interne dei fumi elevate durante la vita del manufatto, si instauravano delle sollecitazioni interne di trazione che provocavano le lesioni verticali.

Il quadro deformativo è da ricercarsi non in problemi statici ma dalle condizioni di carico indotte da gravose condizioni subite durante il periodo di utilizzo ed in particolare ai fenomeni di stress termici.

La curvatura della parte sommitale è dovuta all'azione ciclica della temperatura durante il periodo di

(sono visibile le lesioni verticale per 1/3 dell'altezza e la deformazione della parte sommitale)

esercizio che indussero un allungamento del paramento esterno in direzione verticale oltre che in campo elastico, accumulando sempre maggiori incrementi plastici dei cicli.

La parte superiore inoltre è più esposta a fenomeni di infiltrazione di acque meteoriche e ad azione del vento. I fenomeni in concorso tra loro hanno provocato un forte dilavamento dei giunti di malta e

la polverizzazione superficiale di alcuni elementi in laterizio.

La presenza di lesioni sul parametro esterno, per circa gli ultimi 12 metri di altezza viene affrontata con un intervento di rinforzo delle murature con una ristillatura dei giunti previo inserimento e inghisaggio di barre elicoidali nei giunti. In allegato si riporta la scheda tecnica del S7 della Ditta Keracoll prodotto già utilizzato con ottimi risultati.

Tale intervento è previsto per una larghezza di 2 metri a cavallo della crepa longitudinale posta sul lato nord est della costruzione.

A completamento dell'intervento si estende la risigillatura dei giunti con malta di calce idraulica al resto del perimetro della torre, sempre per gli ultimi 12,50 m in modo da uniformare il riempimento dei giunti sia per effetto estetico che per ripristinare l'originario riempimento dei giunti di calce nella parte sommitale.
